Time Server

TS-2850 TS-2550 TS-2210

うるう秒動作解説資料

セイコーソリューションズ株式会社

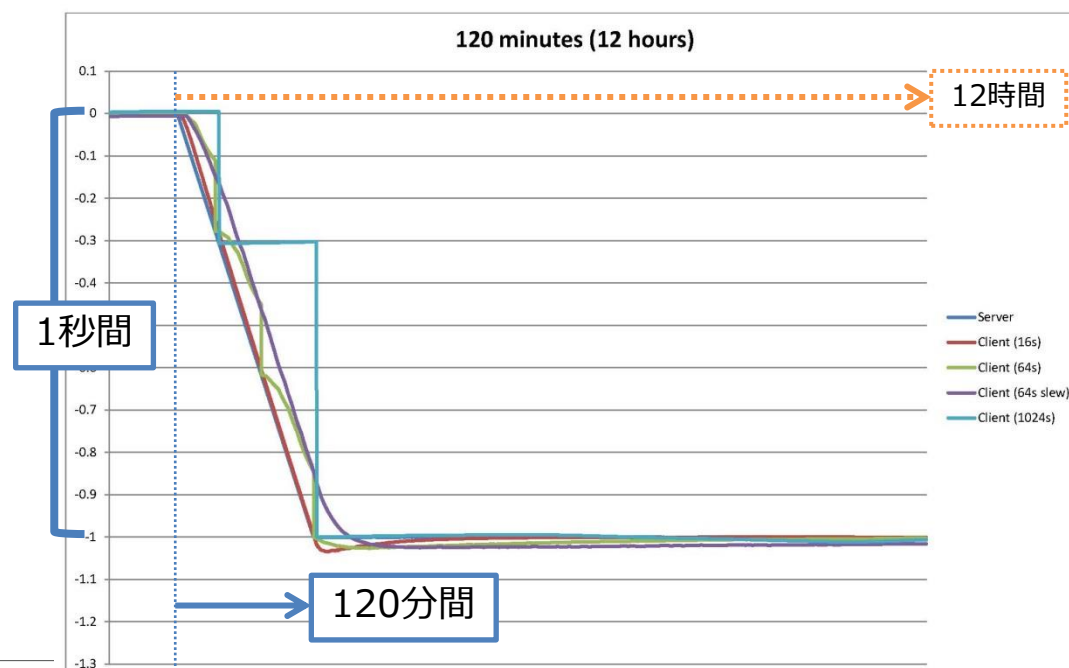
(参考) アジャスト動作時のNTPクライアント動作 (1)

- タイムサーバー側：うるう秒開始の**120分前 (タイムサーバー初期値)** よりアジャスト動作開始 (青：Server)
- NTPクライアント：16秒(赤), 64秒(黄緑), 64秒 Slew(紫), 1024秒(水色) のポーリング間隔で、タイムサーバーに時刻参照した結果を比較

- タイムサーバーがアジャスト動作中、64秒、1024秒ポーリングのNTPクライアントは、タイムサーバーの時刻に追従できず、ステップ動作に遷移している
- アジャスト動作終了後、NTPクライアントの時刻は、ポーリング間隔に従って徐々に修正されていく

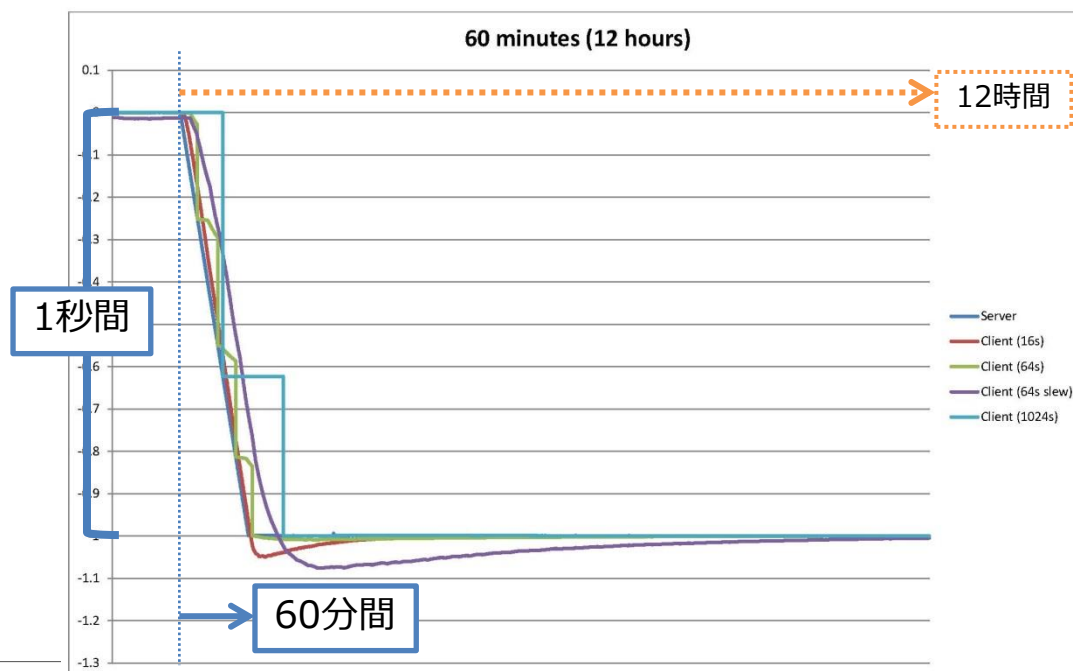
(参考) アジャスト動作時のNTPクライアント動作 (2)

- タイムサーバー側：うるう秒開始の**60分前**（タイムサーバーの**最小設定値**）よりアジャスト動作開始（青：Server）
- NTPクライアント：16秒(赤), 64秒(黄緑), 64秒 Slew(紫), 1024秒(水色) のポーリング間隔で、タイムサーバーに時刻参照した結果を比較

- タイムサーバーがアジャスト動作中、64秒, 1024秒ポーリングのNTPクライアントは、タイムサーバーの時刻に追従できず、ステップ動作に遷移している
- アジャスト動作中タイムサーバーの時刻に追従した16秒ポーリングのNTPクライアントも、アジャスト動作終了後にアンダーシュートが生じている
- アジャスト動作終了後、NTPクライアントの時刻は、ポーリング間隔に従って徐々に修正されていく

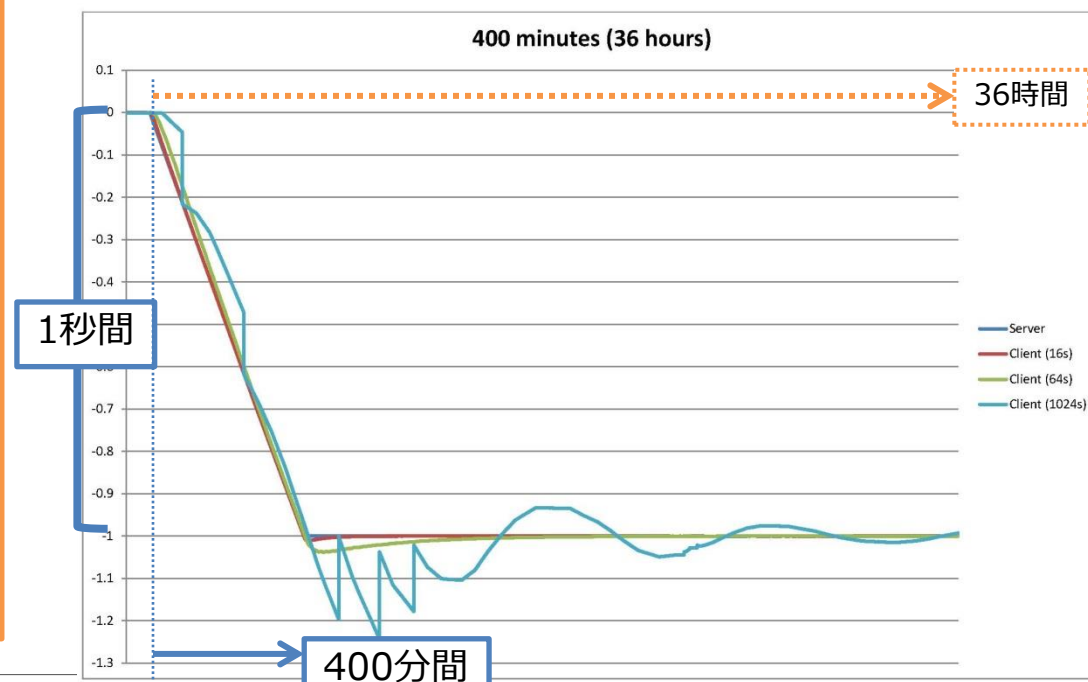
(参考) アジャスト動作時のNTPクライアント動作 (3)

- タイムサーバー側：うるう秒開始の**400分前 (タイムサーバーの最大設定値)** よりアジャスト動作開始 (青：Server)
- NTPクライアント：16秒(赤), 64秒(黄緑), 1024秒(水色) のポーリング間隔で、タイムサーバーに時刻参照した結果を比較

- タイムサーバーがアジャスト動作中、1024秒ポーリングのNTPクライアントは、タイムサーバーの時刻に追従できず、ステップ動作に遷移している
- アジャスト動作中タイムサーバーの時刻に追従した64秒ポーリングのNTPクライアント時刻も、アジャスト動作終了後にアンダーシュートが生じている
- アジャスト動作終了後、NTPクライアントの時刻は、ポーリング間隔に従って徐々に修正されていく
